INVENTÁRIO DE PROTEÇÃO DO ACERVO CULTURAL DE SANTA VITÓRIA-MG

IPAC
MG
003/2017

- 1. Município:** Santa Vitória-MG
- 2. Distrito:** Sede
- 3. Designação:** Igreja Nossa Senhora das Vitórias
- 4. Endereço:** Av. Genésio Franco de Moraes, s/n. Centro
- 5. Propriedade:** Propriedade do Município de Santa Vitória-MG
- 6. Responsável:** Prefeitura Municipal de Santa Vitória-MG
- 7. Situação de ocupação:** Em uso pelo município

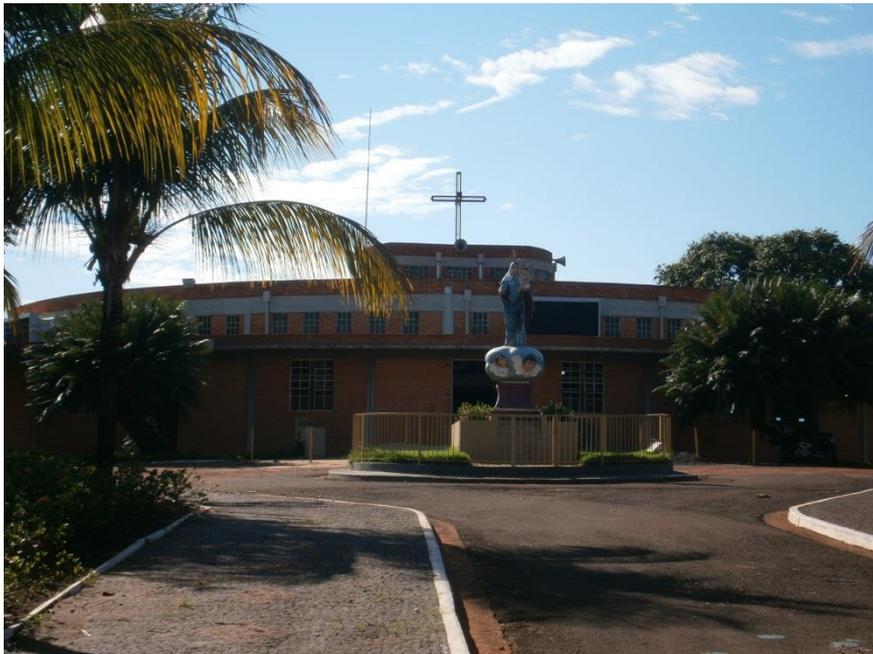
Entorno da Igreja, 23 de Novembro de 2017.

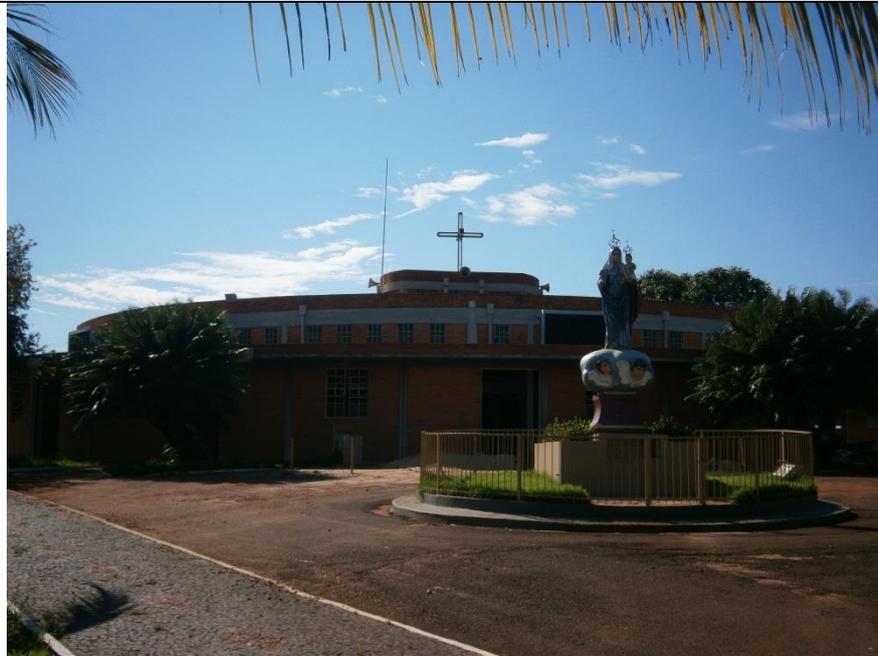
Fachada da Igreja, 23 de Novembro de 2017.
Fonte: Ariely Souza Ferreira. Arquiteta e Urbanista.

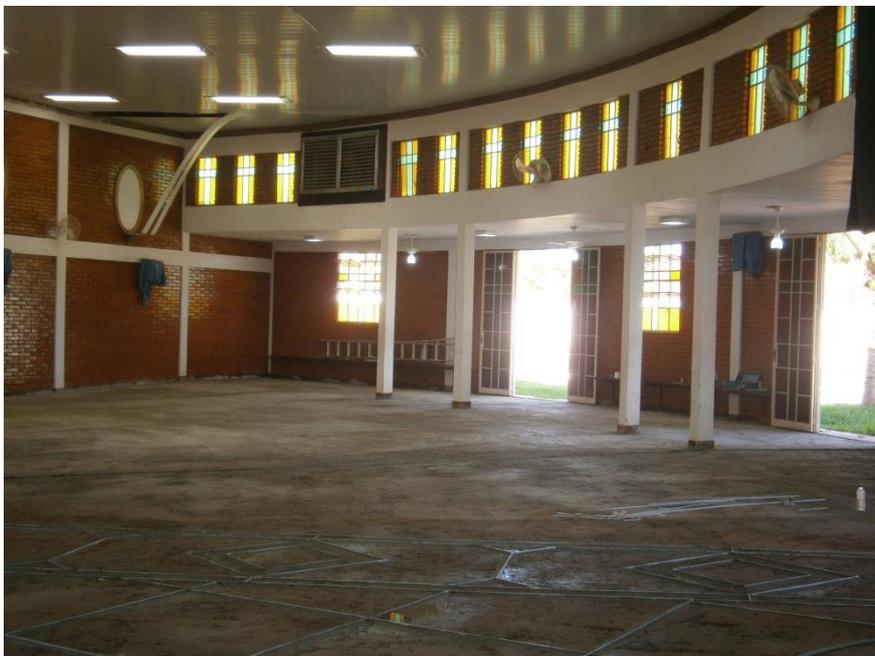
Interior da Igreja em reforma, 23 de Novembro de 2017.
Fonte: Ariely Souza Ferreira. Arquiteta e Urbanista.

19. Intervenções: O piso original em cerâmica está sendo substituído por granitina.

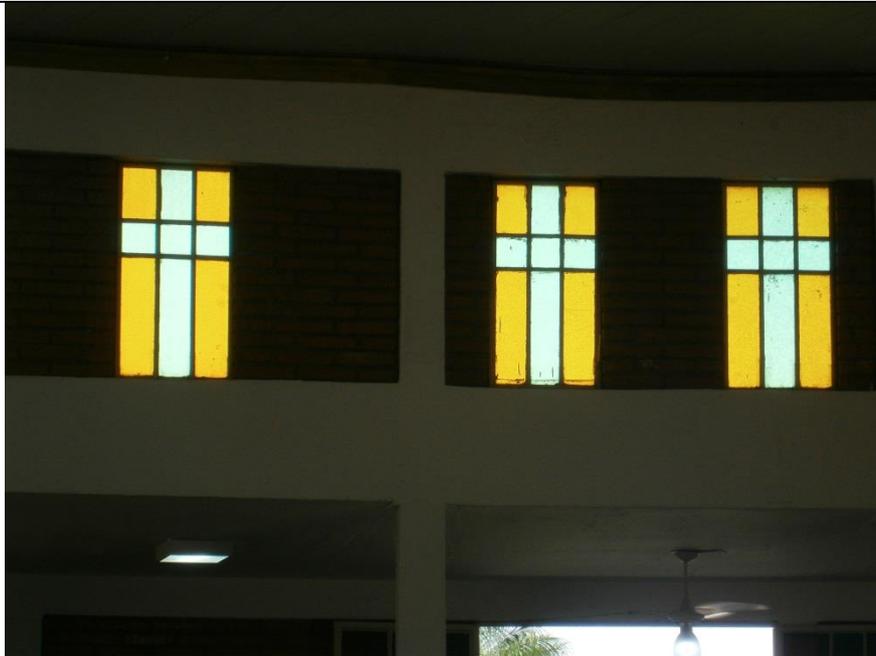
Detalhe das esquadrias, 23 de Novembro de 2017.
Fonte: Ariely Souza Ferreira. Arquiteta e Urbanista.

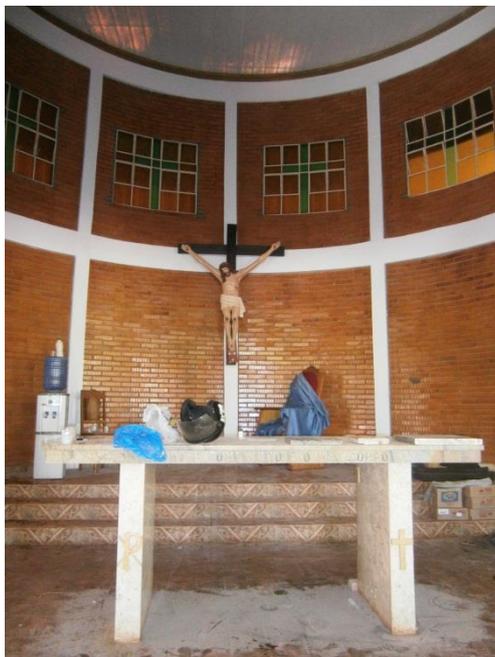
Altar da Igreja em reforma, 23 de Novembro de 2017.
Fonte: Ariely Souza Ferreira. Arquiteta e Urbanista.

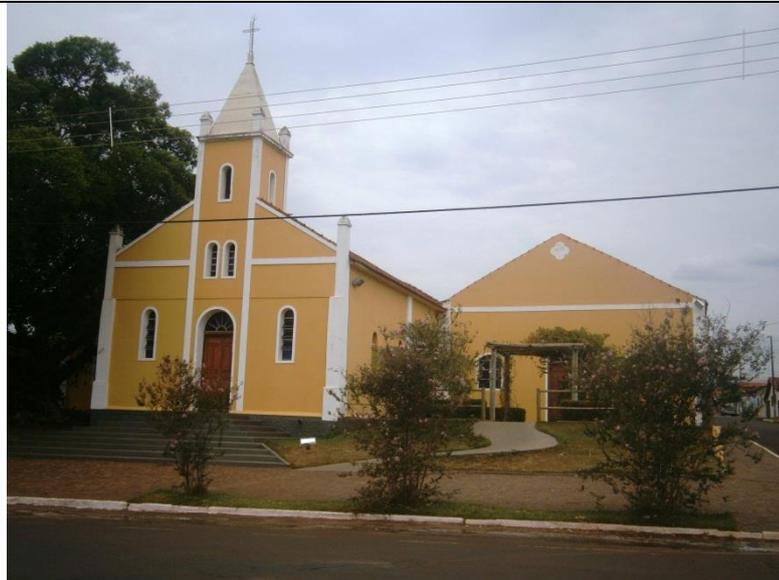
Antiga Igreja Matriz, 23 de Novembro de 2017.
