## INVENTÁRIO DE PROTEÇÃO DO ACERVO CULTURAL DE SANTA VITÓRIA-MG

IPAC  
MG  
004/2017

PREFEITURA MUNICIPAL DE SANTA VITÓRIA-MG

1. **Município:** Santa Vitória-MG
2. **Distrito:** Sede
3. **Designação:** Canteiro Central Av. Brasil
4. **Endereço:** Av. Brasil entre Av. Padre Francisco Breyner e Av. Joaquim Ribeiro de Gouvêia
5. **Propriedade:** Prefeitura Municipal de Santa Vitória-MG
6. **Responsável:** Prefeitura Municipal de Santa Vitória-MG
7. **Situação de ocupação:** Pública

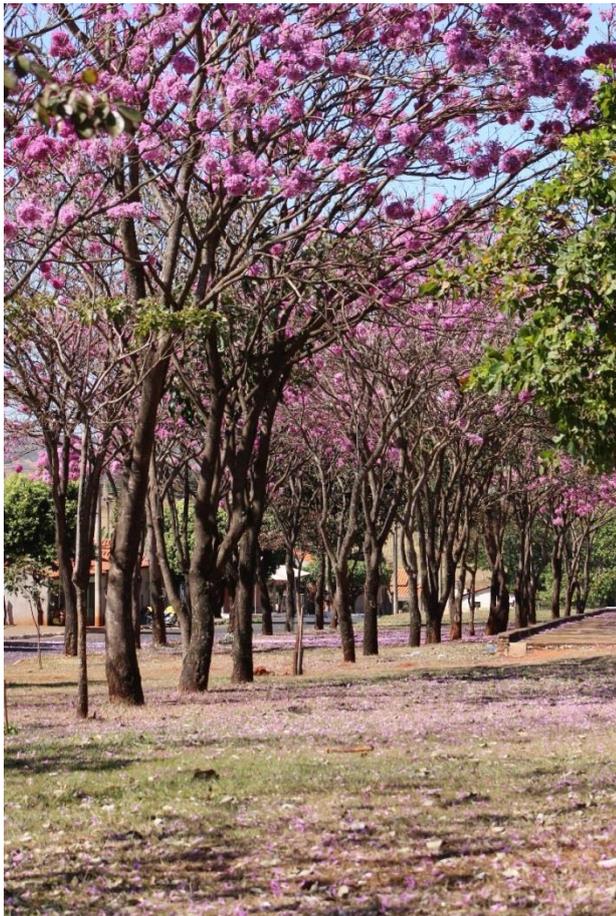
Canteiro central Av. Brasil , 03 de Agosto de 2017.  
Fonte: Fernanda Domingues de Souza . Fotógrafa.

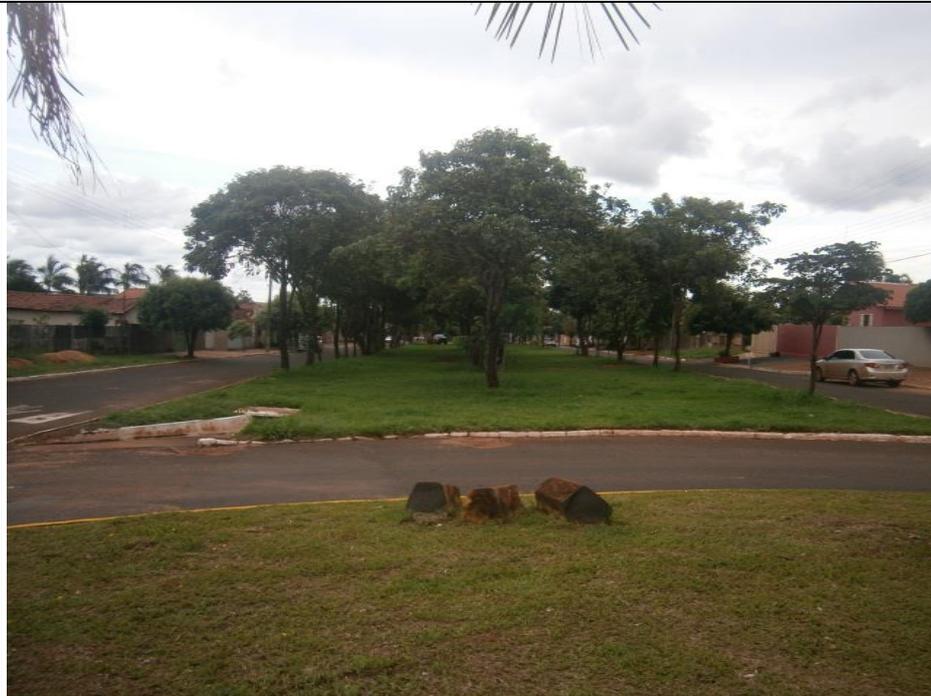
Canteiro central Av. Brasil, 29 de Novembro de 2017.  
Fonte: Ariely Souza Ferreira. Arquiteta e Urbanista.

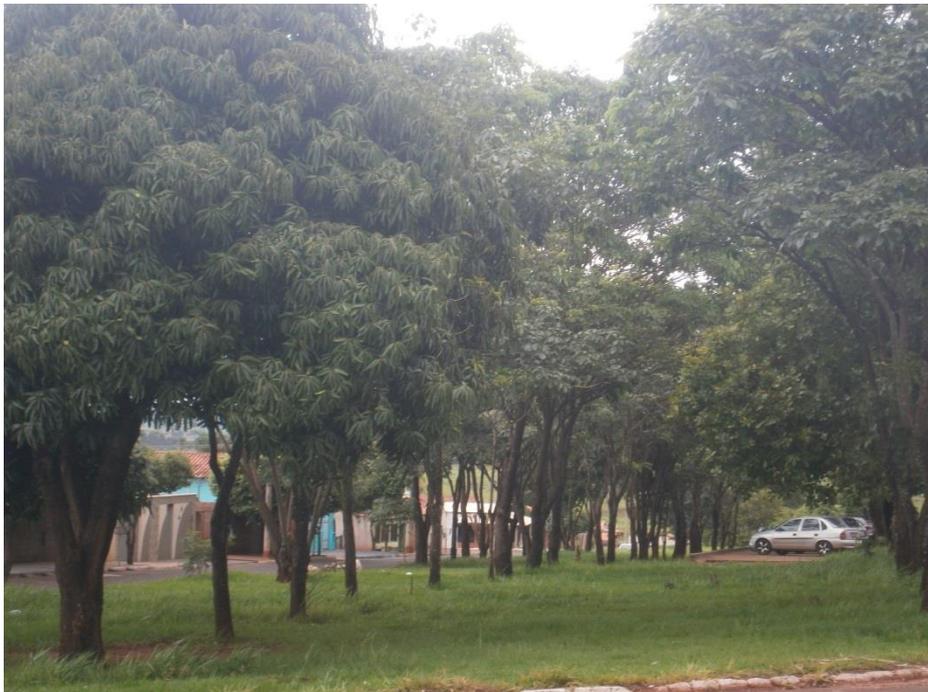
Bolsão de estacionamento, 29 de Novembro de 2017.  
Fonte: Ariely Souza Ferreira. Arquiteta e Urbanista.
